GUTACHTEN

1170 Wien, Dornbacherstraße 76

Wien, am 30. April 2013
Der Sachverständige

Architekt ÖSTR Prof. Dipl. Ing. Dr. techn. Karl Mezera

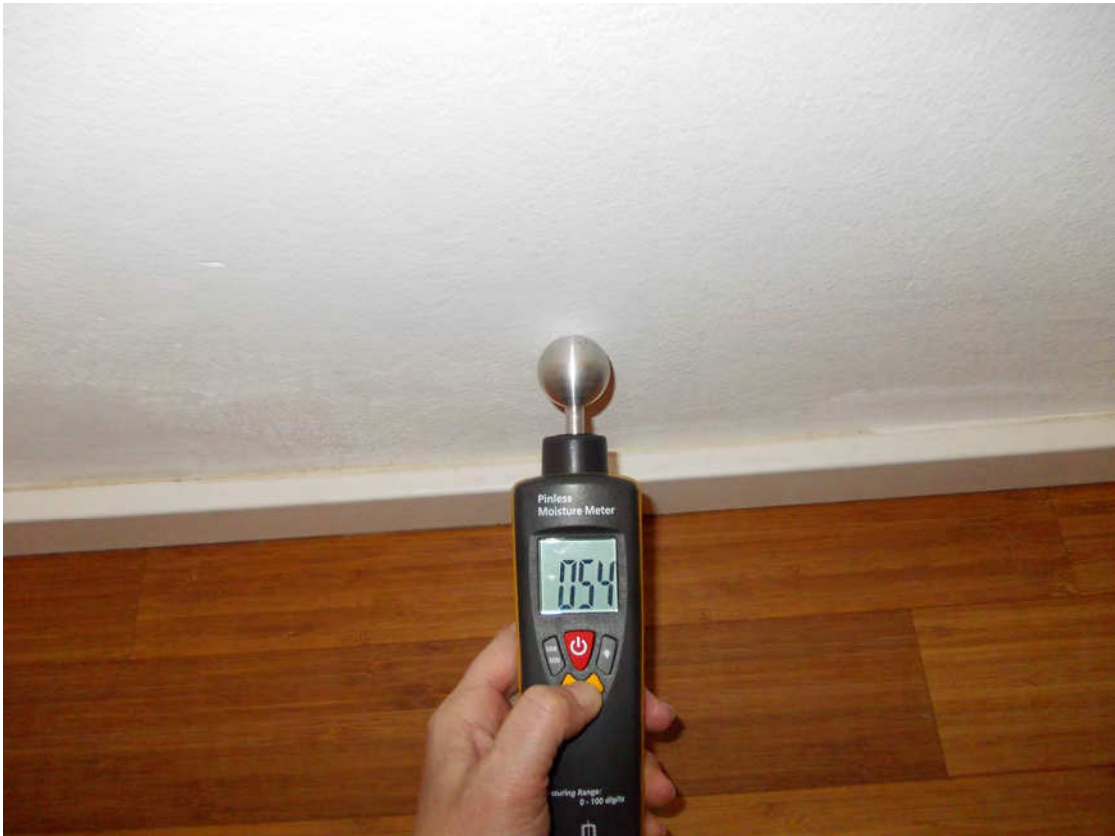
EG_Whg_Zimmer1_Kugel_M1.

Lediglich in zwei Bereichen – an der Außenwand in Zimmer 1 neben und zwischen dem Fenster – werden höhere Werte als in den Vergleichsmessungen festgestellt. Auch in diesem Bereich sind jedoch bis dato keine Putzschäden erkennbar.

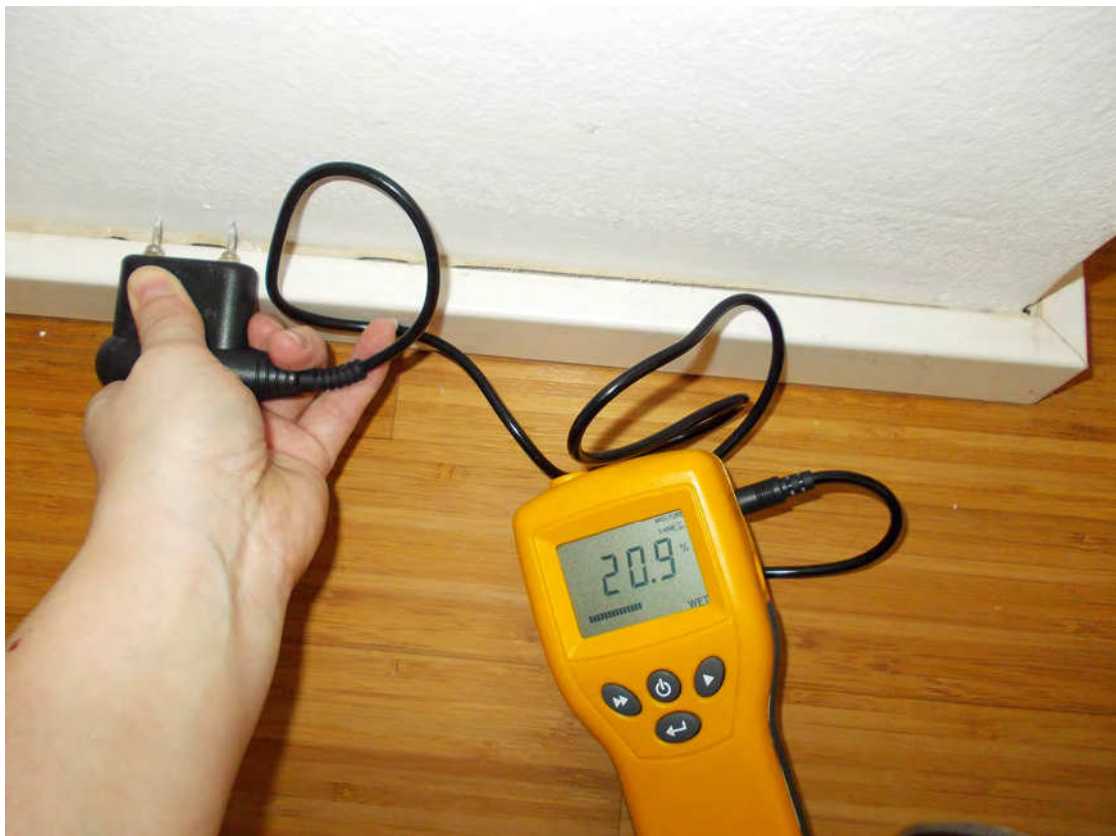
Einstechgerät_Versuch_1

Durch ATM wurde eine Ermittlung der Mauerwerksfeuchtigkeit an verschiedenen Stellen, mittels eines Oberflächenfeuchtemessgerätes durchgeführt. Eine Messung mit einem Einstechfeuchtemessgerätes wurde ebenfalls versucht durchzuführen, scheiterte jedoch an der Härte des Materials. Die gemessenen Werte sind lt. Messprotokoll im Anhang ersichtlich (Beilage 5, Planbeilage, Bildbeilage 3).
