Optimierung von Konservierungsmet hoden

**Das Problem des
Feuchtigkeitsungleichgewichts in
historischen Gebäuden**

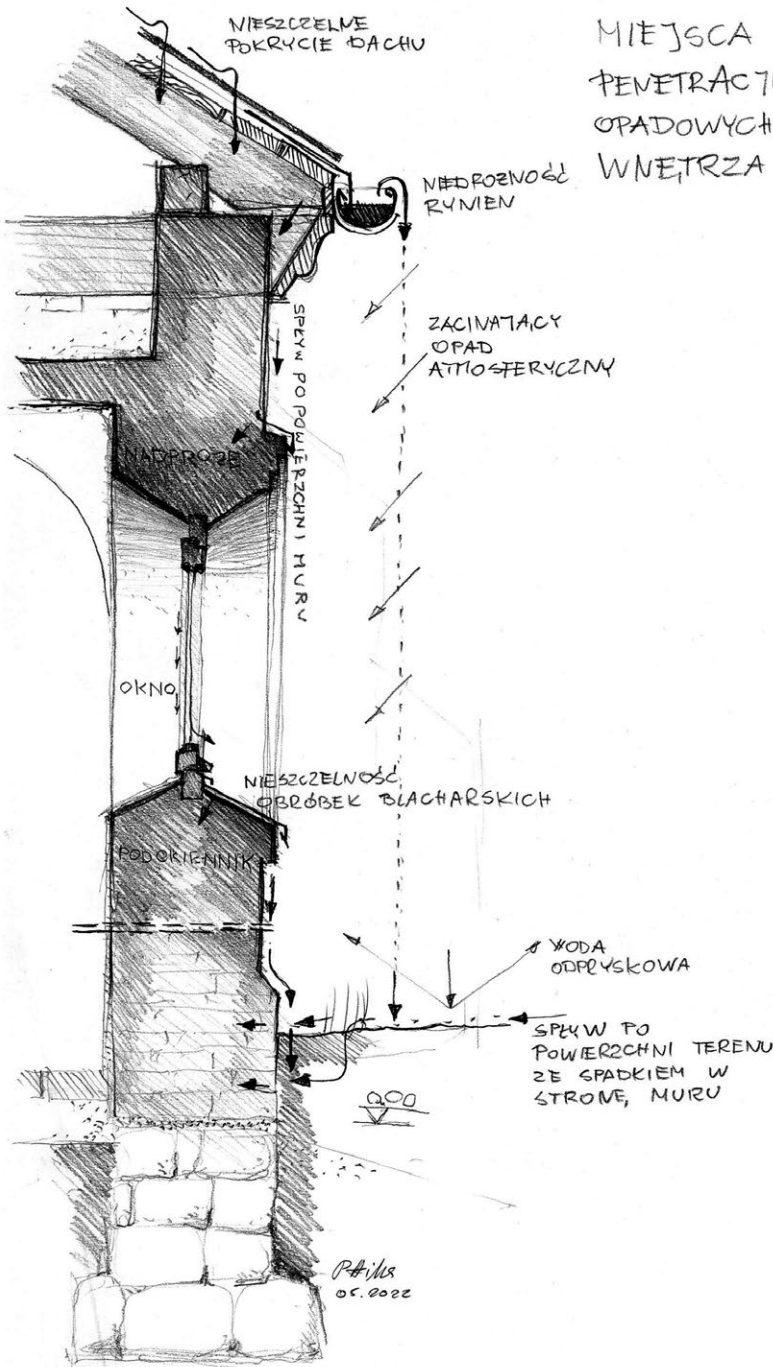
MIEJSCA CZĘSTYCH
PENETRACJI WÓD
OPADOWYCH DO
WNĘTRZA MURÓW

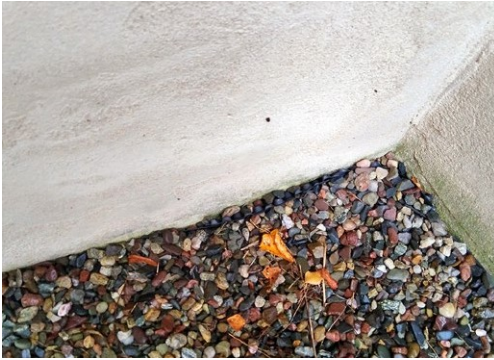
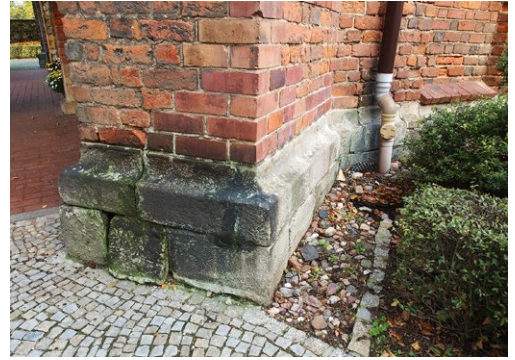
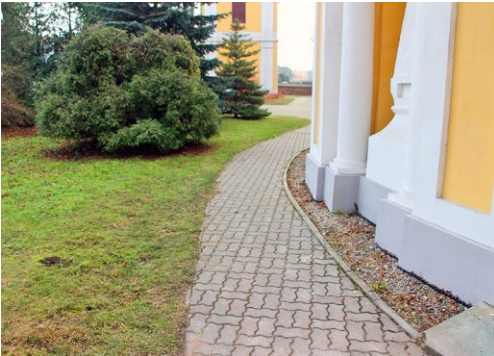
Abb. 2a, b, c Beispiele für die Ausführung einer vertikalen Abdichtung mit absteigender Noppenbahn, an der das Wasser herunterläuft, was zu einer Durchfeuchtung statt zu einer Entfeuchtung führt

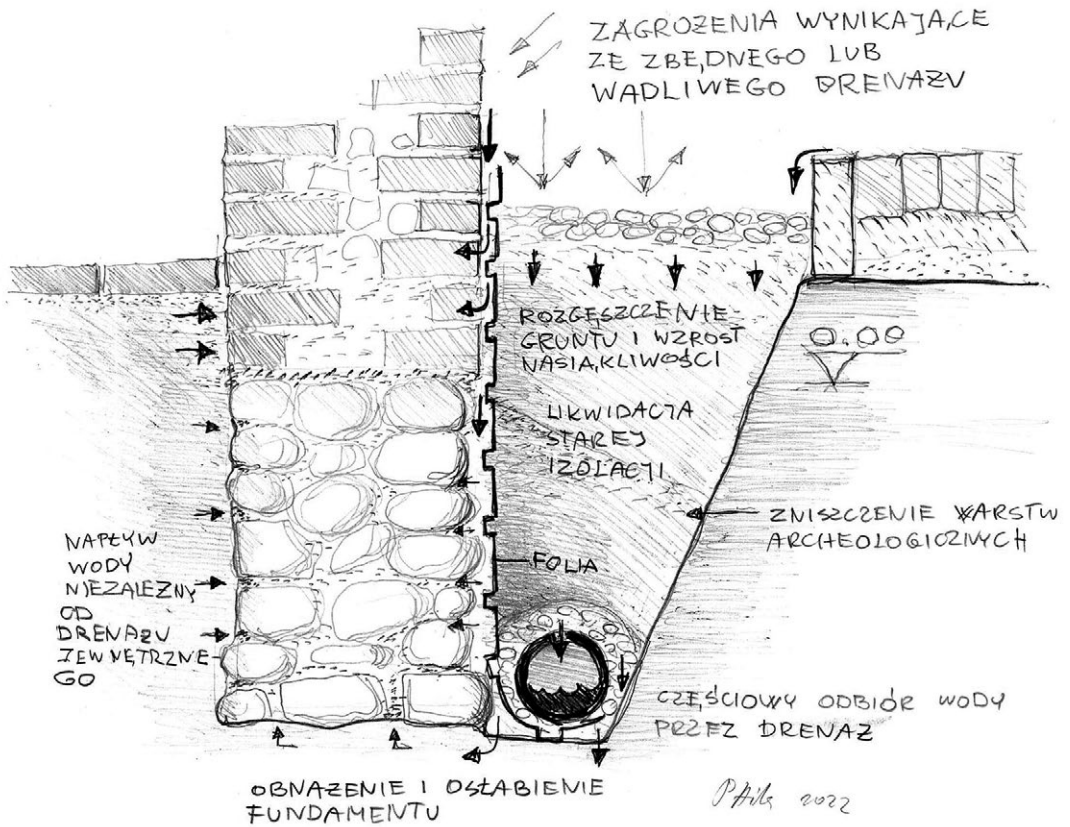
Abb. 2 Querschnitt durch die Fundamentmauer, an der eine Drainage angelegt wurde. Markiert ist der Umfang der Schäden, die durch das Freilegen des Gebäudes, die Beseitigung der historischen Isolierung und die Zerstörung der an die Mauer angrenzenden archäologischen Schichten entstanden sind. Die fehlerhafte Anwendung moderner Lösungen schützt die Mauer nicht vor eindringender Feuchtigkeit, sondern erhöht im Gegenteil die Wasseraufnahmefähigkeit des Bodens direkt am Fundament, schwächt die Fundamente und verändert den Feuchtigkeitsgehalt des Bodens in einer Weise, die nicht kontrollierbar und korrigierbar

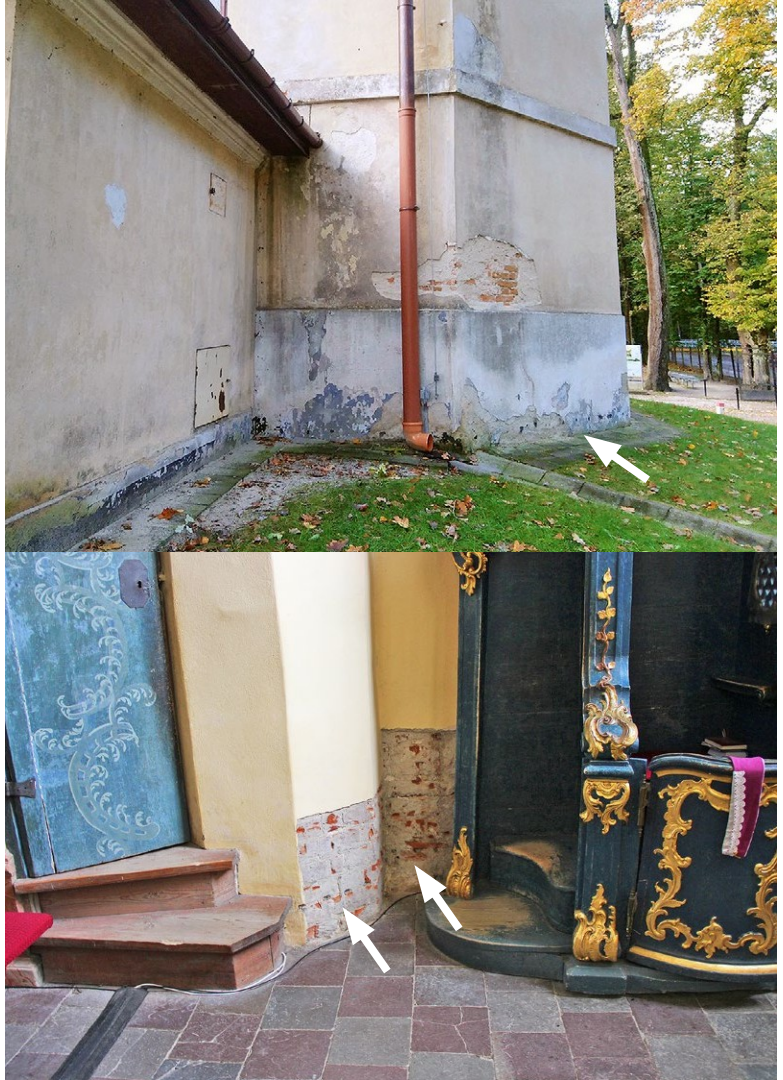
der historischen Werte, die im an das Denkmal angrenzenden Boden enthalten sind. Die archäologische Untersuchung beschränkt sich in diesem Fall auf punktuelle Eingriffe in die Kulturschichten. Das Reprofilierungsprojekt muss sehr gut durchdacht sein und in jedem Fall individuell unter Einsatz bewährter Technologien erstellt werden – von leeren Abstandsrohren über die Schaffung einer Art „Graben“, aus dem das Wasser effizient und effektiv abgeleitet wird, bis hin zur vollständigen Wiederherstellung des „sicheren Ausgangszustands“. Die Wahl der Lösungsmethode hängt von den Gegebenheiten des Bauwerks selbst, seiner Lage, der Höhe des Erdüberhangs usw. ab (Abb. 4).

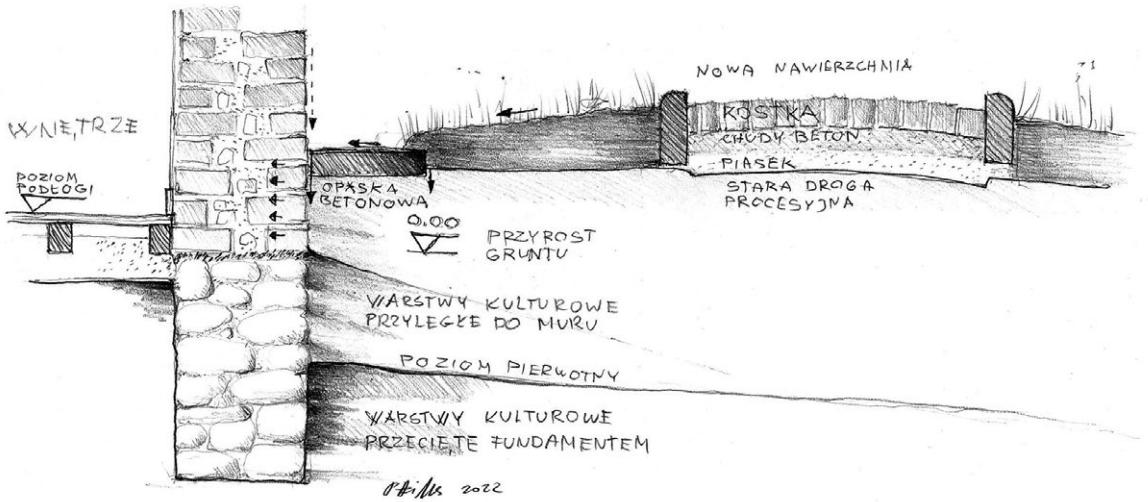
Abb. 3 Beispiel für ein erhöhtes Geländeniveau um das Gebäude herum mit einer fehlerhaften Ableitung des Regenwassers, was zu einer Durchfeuchtung der Erdgeschossmauern führt. Eine neue Straße mit Betonunterbau und hohen Bordsteinen blockiert den Wasserabfluss von der direkt an die Gebäudewände angrenzenden Bodenfläche vollständig.

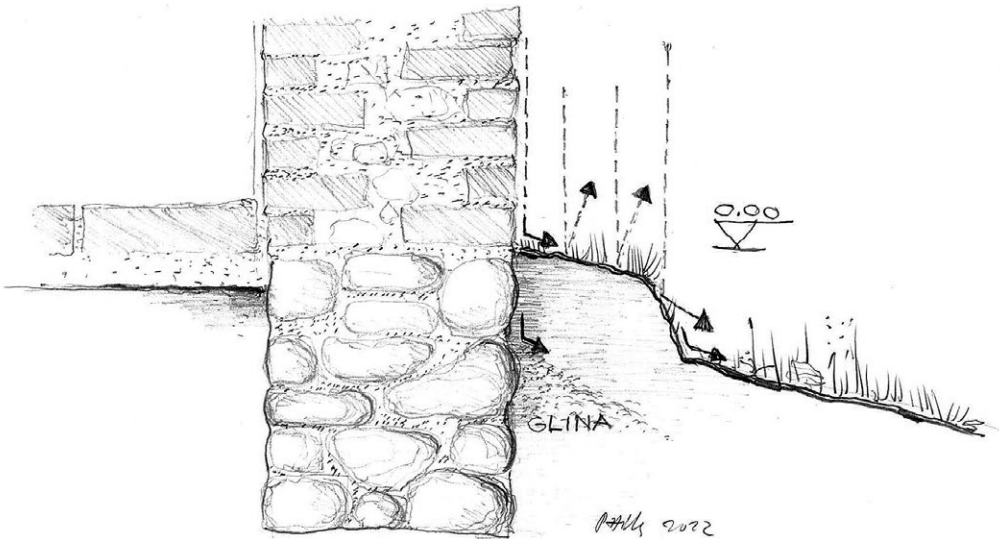
Abb. 4 Beispiel für eine optimale Gestaltung des an die Erdgeschossmauer angrenzenden Bodens, die die Wände vor dem Eindringen von Regenwasser aus dem hinteren Bereich sowie vor Wasser schützt, das an der Außenfläche der Mauer abfließt, wobei ein sehr scharfer, genau auf die Falllinie der Tropfen abgestimmter Absatz den Abprall in die entgegengesetzte Richtung „von der Wand weg“ lenkt.

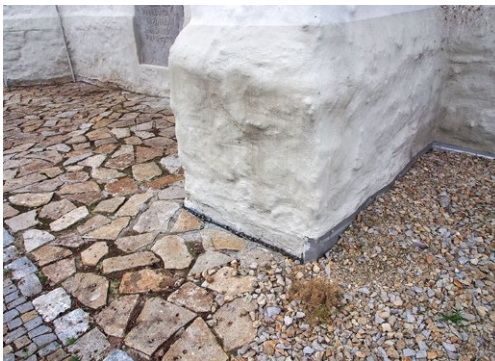
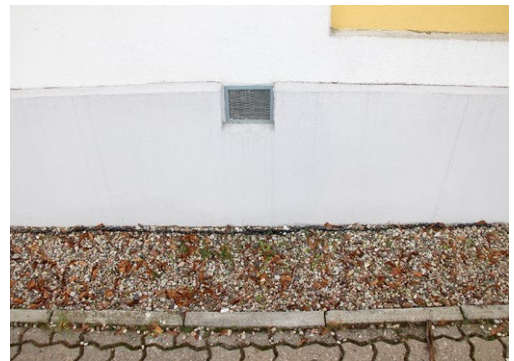
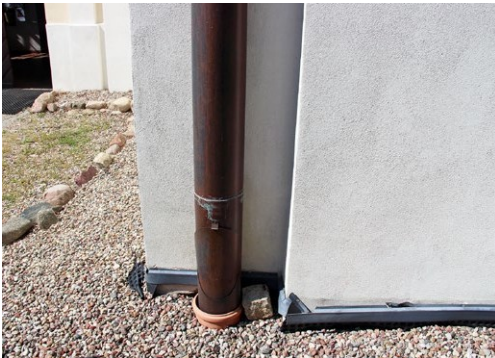
Abb. 4a, b, c Wandleisten, die das Eindringen von Wasser hinter die Folie verhindern, werden uneinheitlich eingesetzt, sind oft unvollständig und sind daher unwirksam

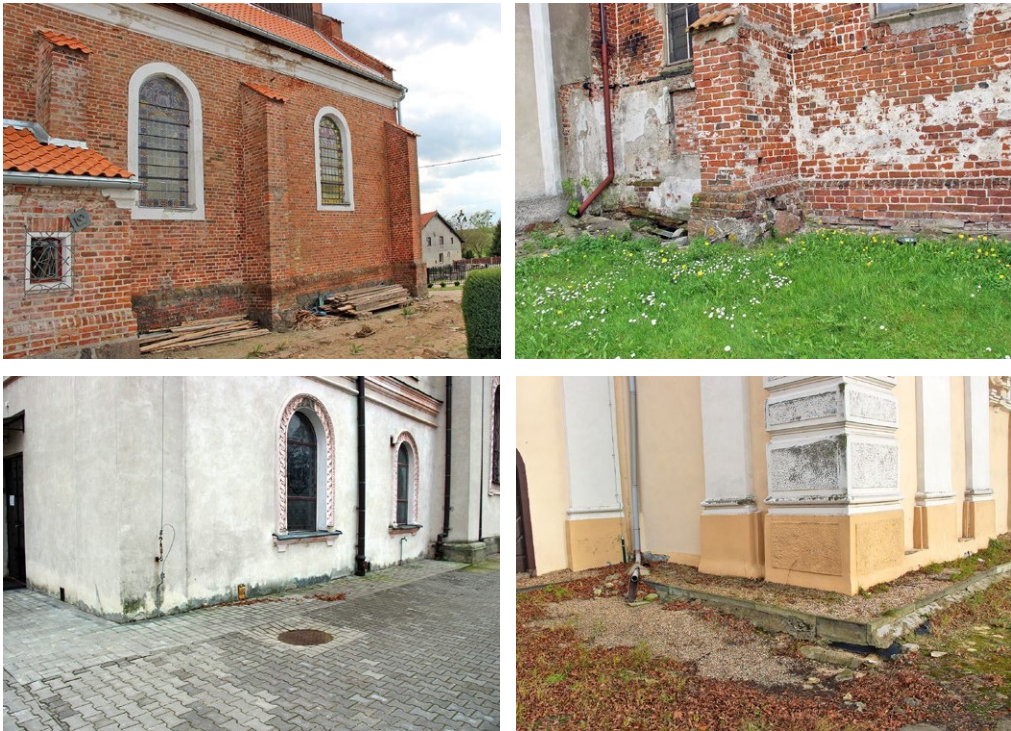
Abb. 5a, b, c, d Fehlende Gefälle, Vertiefungen, harte Oberflächen und zufällige Hindernisse sind ebenfalls häufige Ursachen für Feuchtigkeitsprobleme

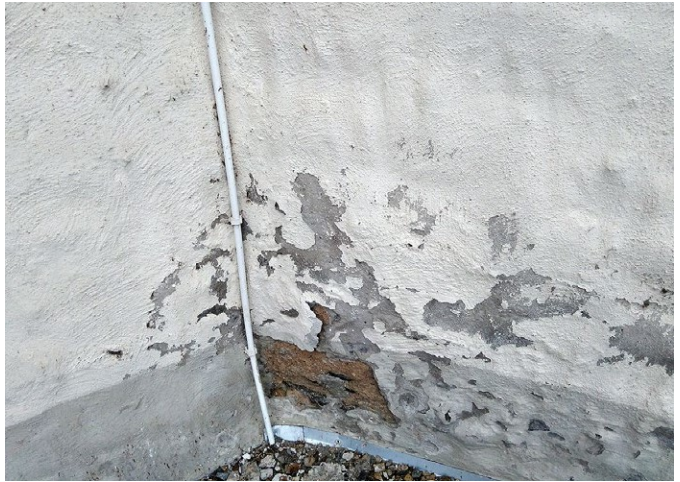
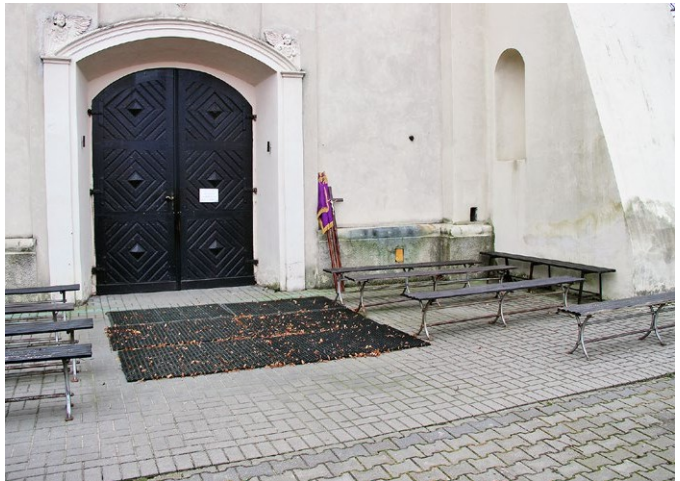
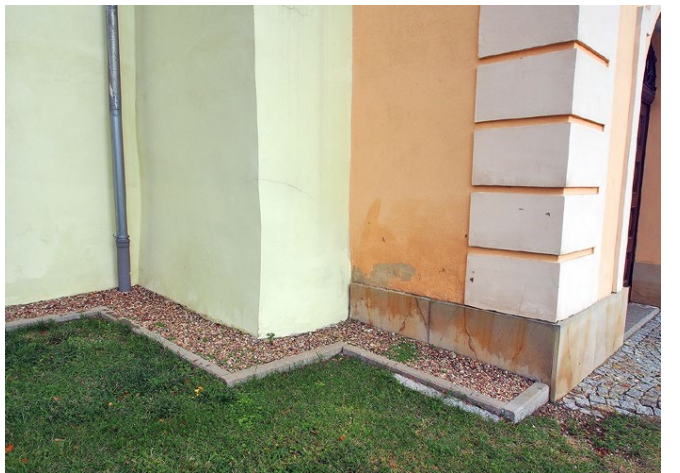
Abb. 6a, b, c Ungeeignet ausgewählte oder ausgeführte Putzarbeiten und Anstriche, die mit dem Originalmaterial nicht kompatibel sind – z. B. mit zu hoher Dichtigkeit – sowie die häufige Vernachlässigung des Problems der sind die häufigsten Ursachen für die schnelle Zerstörung von Objekten, an denen kürzlich Arbeiten durchgeführt wurden

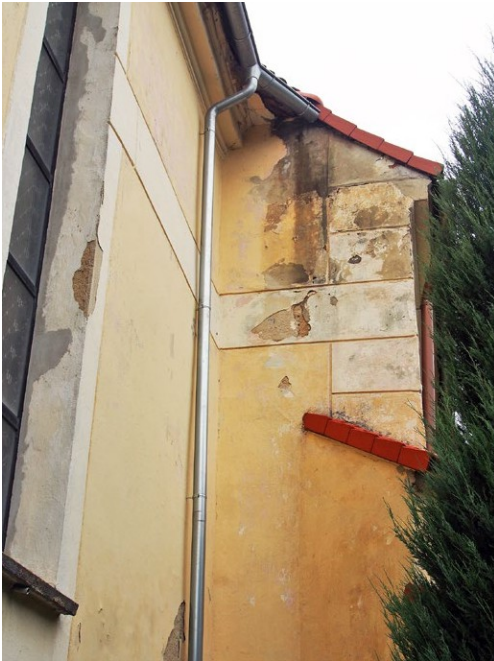
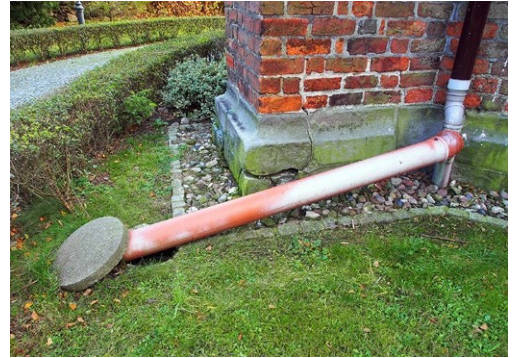
Abb. 7b, c Fehler bei der Ausführung von Dachrinnen- und Regenwasserkanalisationen, verstopfte Abflüsse – sind leider keine Seltenheit

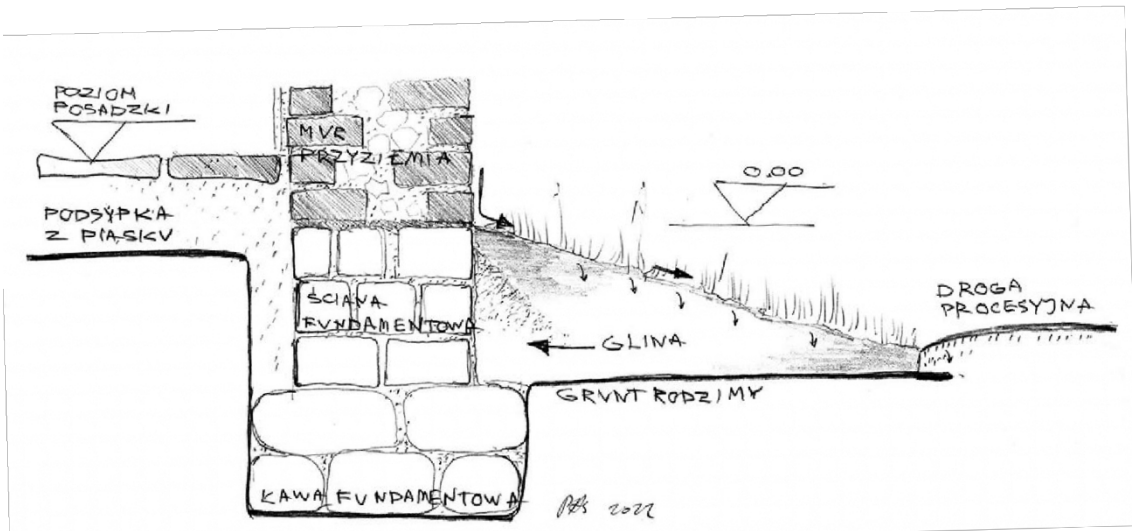
Aufgrund der Wasseraufnahmefähigkeit der historischen Ziegel wird diese zu einem Filter, durch den Wasser verdunstet und sich in der Folge Salze ansammeln. Dies führt zu einer beschleunigten Zerstörung des ursprünglichen Baumaterials, was wir heute beispielsweise an den Stadtmauern historischer Städte, Burgen und Kirchen beobachten können.

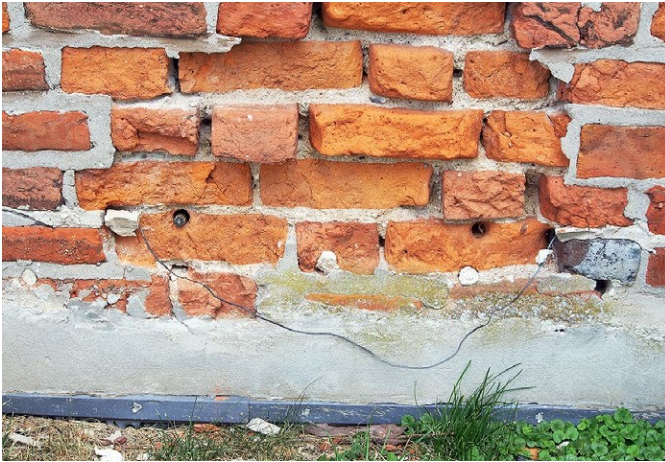
Abb. 8 In der gotischen Kirche ein einzigartiges Beispiel für die frühere Anwendung der Elektrosmose-Methode mit sichtbarem Heizelement und einer heute nicht mehr in Betrieb befindlichen Leitung, die die Heizelemente verband

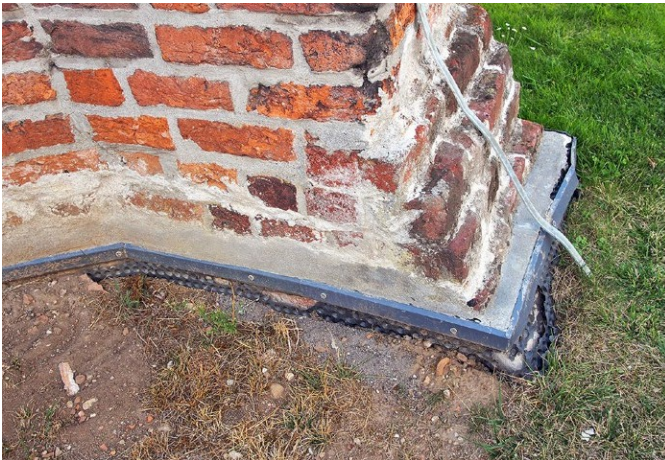
Abb. 9 Im selben Gebäude – korrekt verlegte Pilzfolie, abgeschlossen mit einer Abschlussleiste. Doch nach Jahren haben Alterungsprozesse des nicht beständigen Kunststoffes dazu geführt, dass die Folie bereits zerfallen ist und zwischen ihr und der Leiste ein deutlicher Spalt zu sehen ist. Infolgedessen dringt bei jedem Regen Wasser hinter die Leiste und befeuchtet zusätzlich den Fundamentbereich dieses 700 Jahre alten Bauwerks
